Perspective de la nouvelle construction Restaurant scolaire ©WILD

Localisation : rue Emile Mariet, 73 000 Barberaz

MOA : Commune de Barberaz

Mission : BASE + EXE Ingénierie Thermique et Fluide, mission QEB, Photovoltaïque, Géothermie sur nappe.

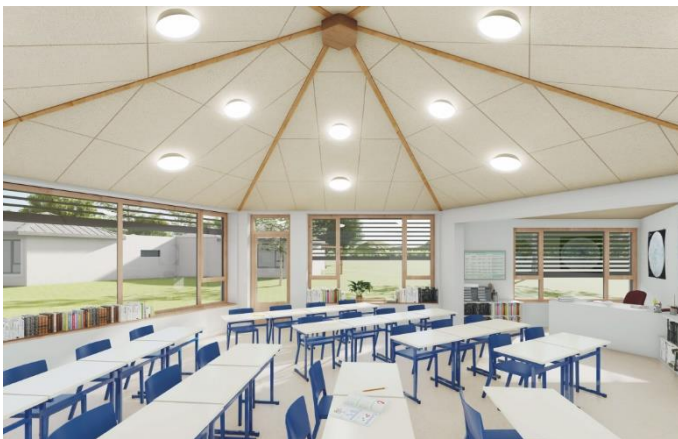
Perspective d'une salle de classe réhabilitée ©WILD

Réhabilitation : Morphologie des deux bâtiments existants très spécifique en module hexagonal en plan, de structure béton. Isolation par extérieure des murs et de toiture en Fibre de bois, traitement des pieds-de-murs sur l'ensemble des poutres. Ventilation naturelle en manuel pour l'école.
